リコール届出一覧表

| 不具合の部位 ( 部品名 ) | 保温(加温)装置(冷凍機配管) | | |

## 改善箇所説明図

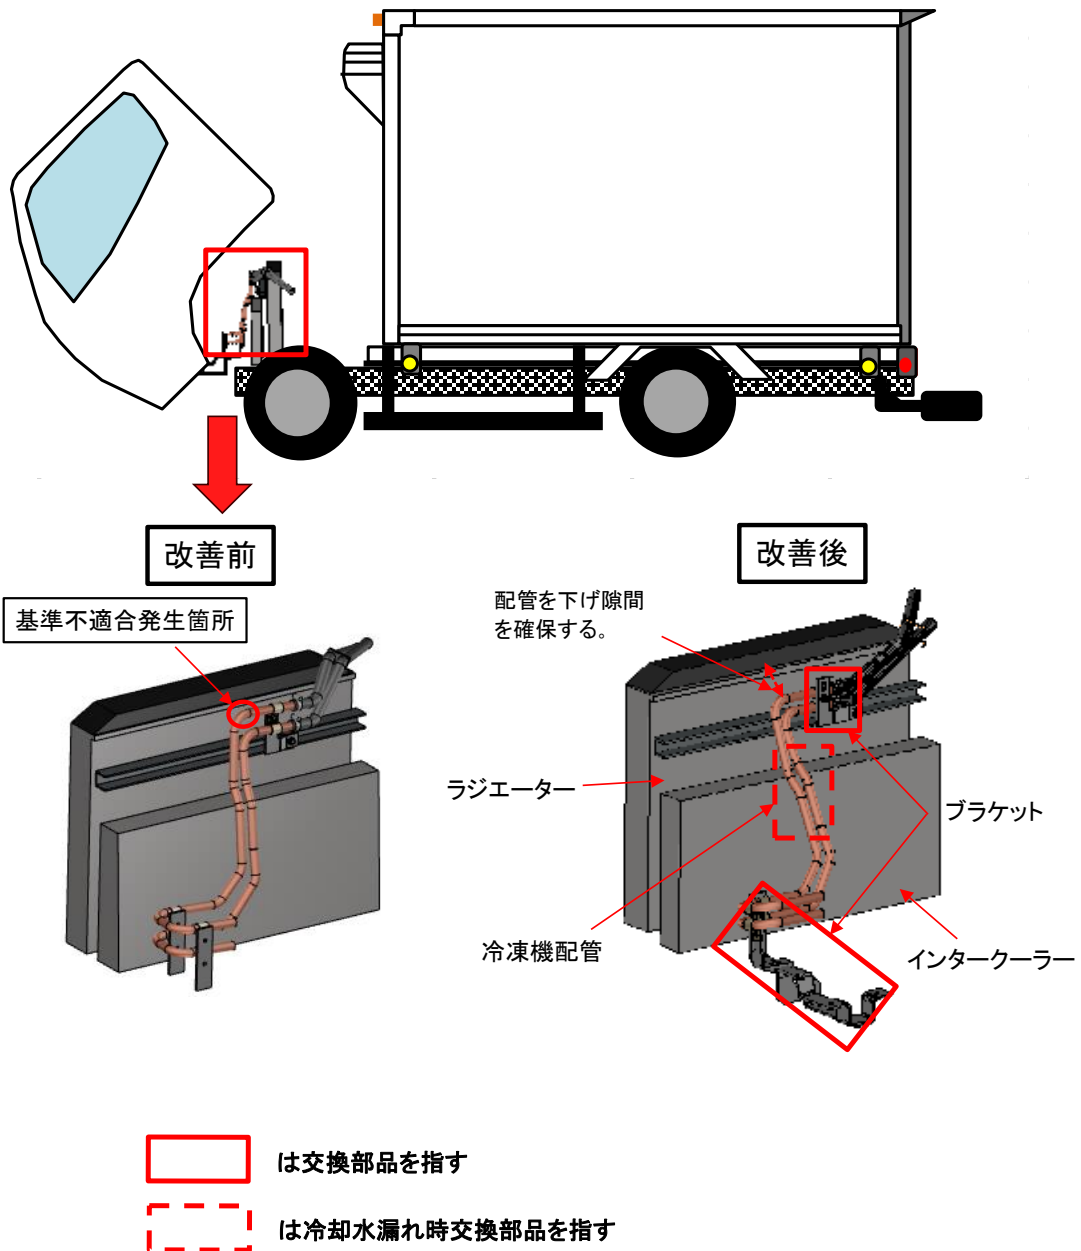
冷蔵冷凍車の保温(加温)装置において、設計時の確認が不十分だったため、冷凍機配管とキャビン裏面の隙間が不足している。  
そのため車両の経年変化によるキャブサスペンション等のへたりにより、冷凍機配管とキャビン裏面が繰り返し干渉し、冷却水が漏れ、そのままの状態で使用を続けると、車両側の冷却水量低下の警告メッセージ表示及びブザーが吹鳴する。

全車両の冷凍機配管を点検し、形状を見直したブラケットに交換する。なお、冷却水が漏れている場合には、冷凍機配管も併せて交換を行う。

荷箱の製造銘板ステッカーに青色の識別シールを貼り付けする。
